望远镜结构分析 在实际工作中的应用

1米红外太阳望远镜封镜问题分析

1米红外太阳望远镜折转光管光轴调整分析

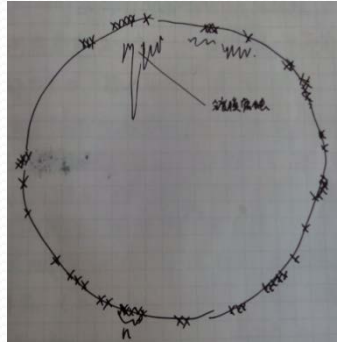
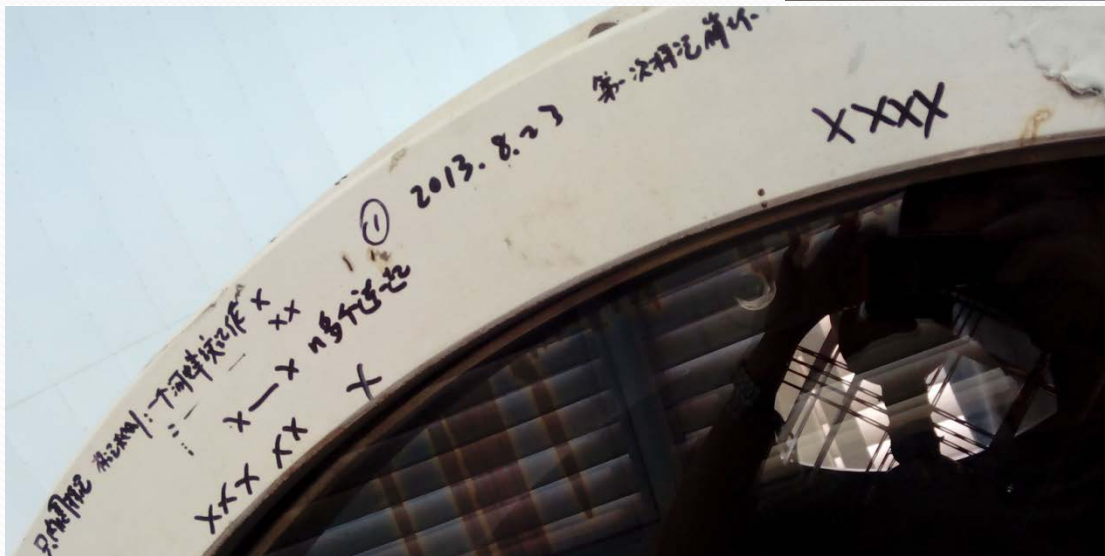
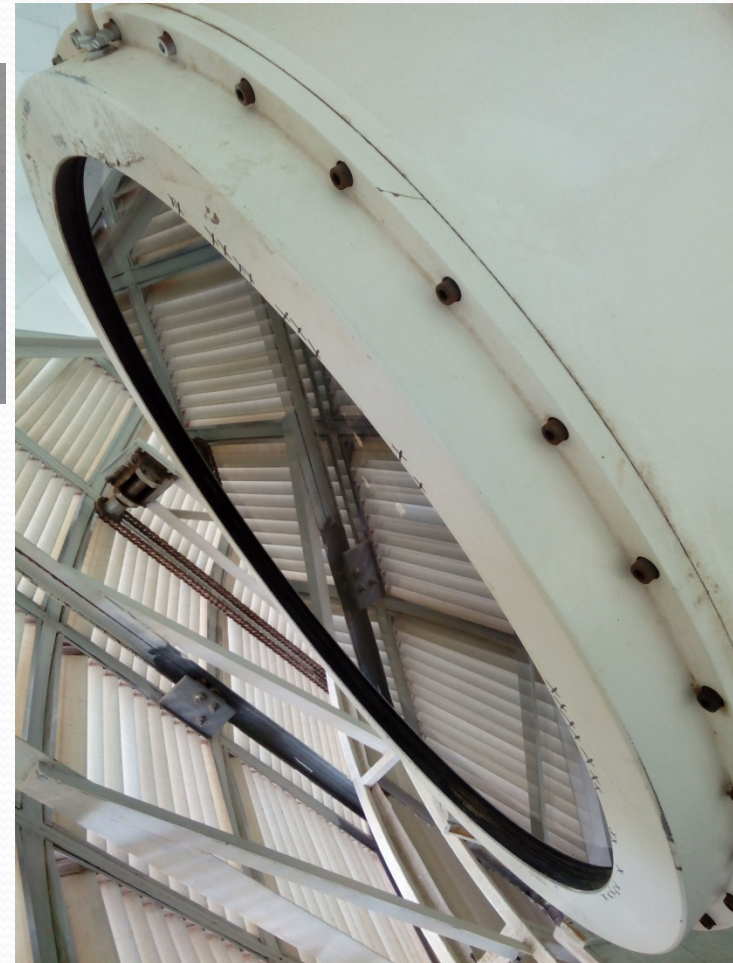
- 问题：封镜边缘沿外圈密封圈产生很多蚌纹状的崩裂。

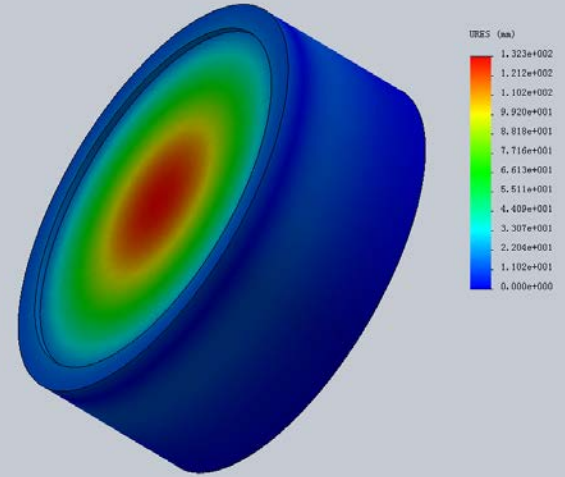
共振频率在300~500左右

模型名称: 圆锥空腔分析
计算名称: 算例 2
求解器: 频率, 位移1
模式形状: 数值 * 334.56 Hz

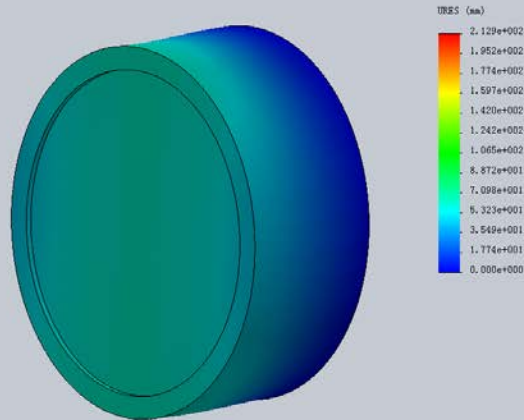
模型名称: 圆锥空腔分析
计算名称: 算例 2
求解器: 频率, 位移2
模式形状: 数值 * 514.3 Hz
变形比例: 0.638364

共振时最大位移达到mm级别

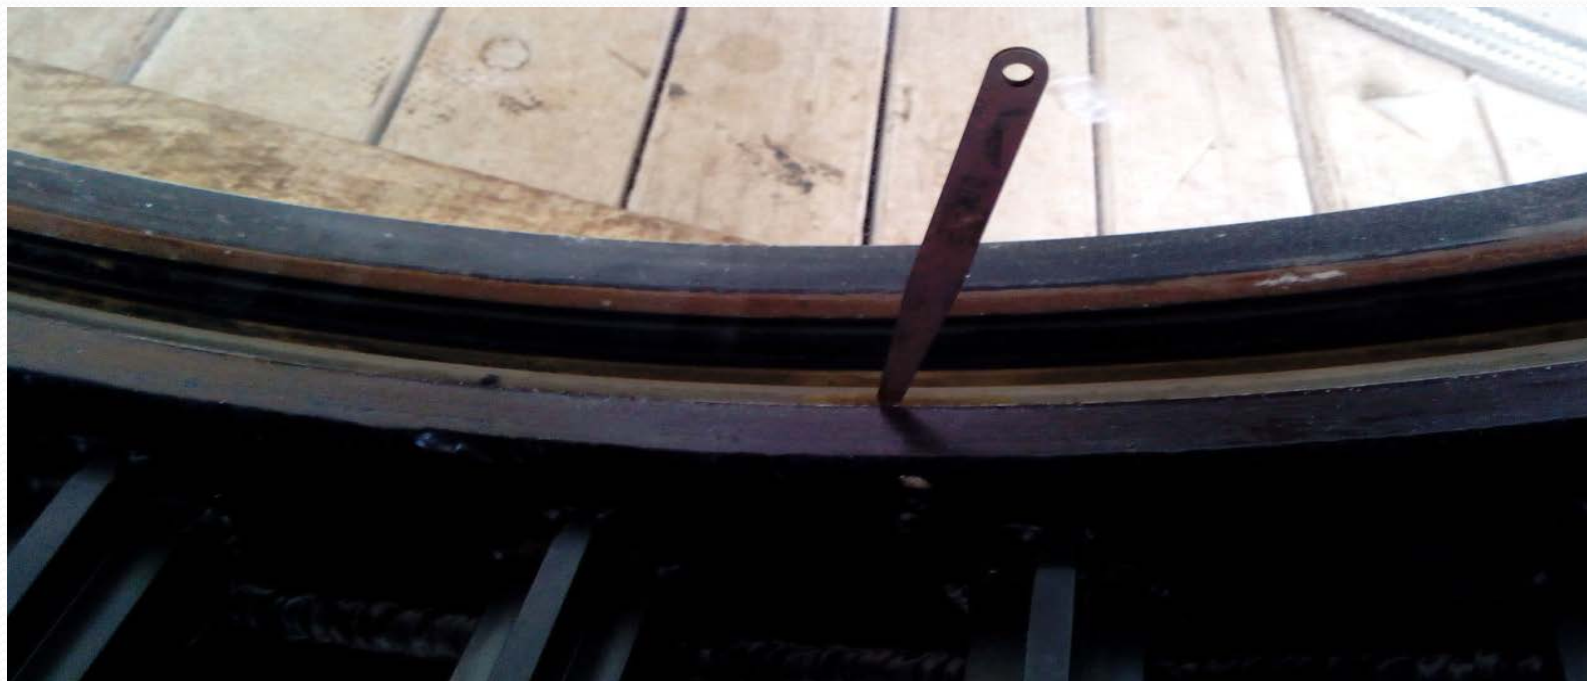
- 封镜内部与镜室的缝隙只有0.14~0.17mm
- 发现图纸中没有的加强筋

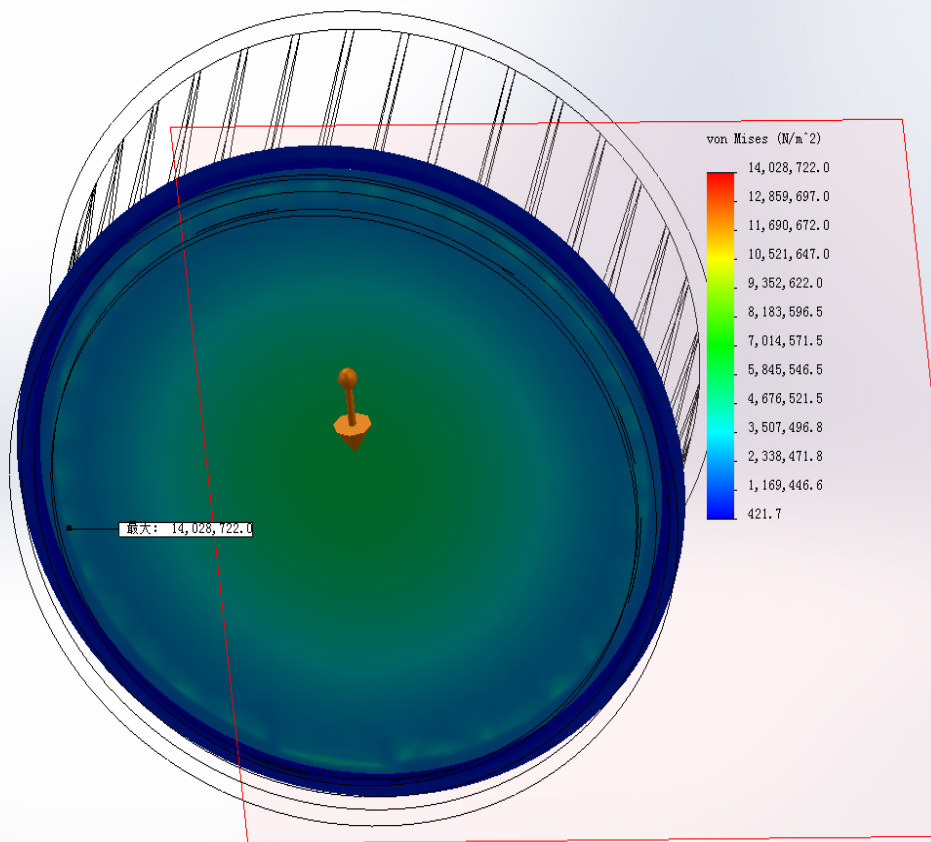
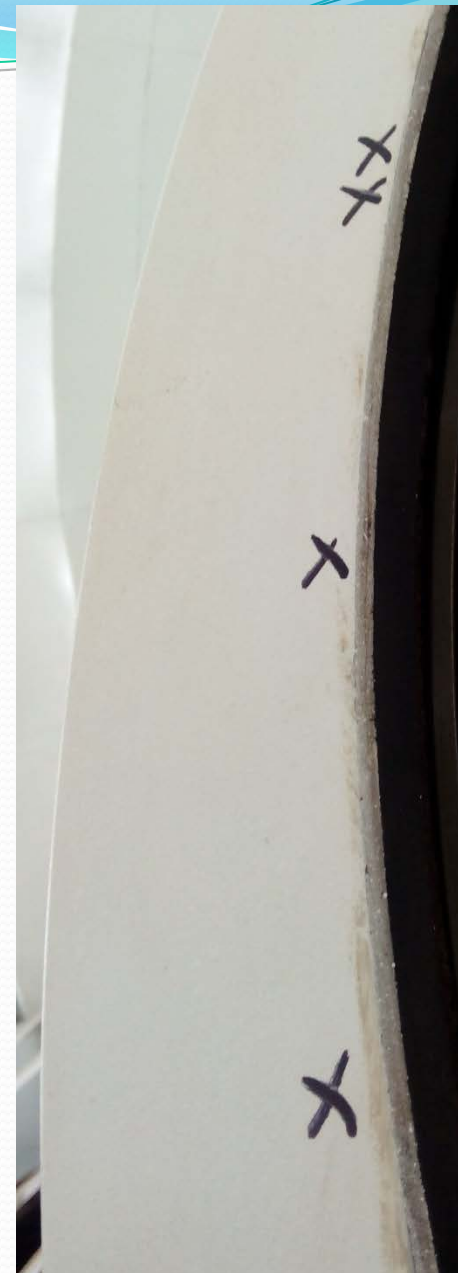
模型名称: 风筒变形分析
实例名称: 算例 1
图例类型: 静应力分析 节应力 应力1

- 1.仿真数据最大应力出现在加强筋处
- 2.实际蚌纹崩裂有规律的出现在加强筋附近
- 3.风镜内部间隙 $0.14\sim 0.17\text{mm}$ ，过小的间隙
- 4. 蚌纹崩裂的起始点与仿真数据最大点吻合
- 断定：蚌纹崩裂原因是镜室加强筋处应力过大，使风镜在此处应力超出或临界极限，风镜在超出极限处出现破损裂痕，裂痕沿应力小方向施放，出现蚌纹崩裂。综合来看，蚌纹崩裂应是主要由风镜室加强筋处致风镜边缘密封圈处应力集中，临界应力极限，在温度或振动等外界因素触发，形成蚌纹崩裂。

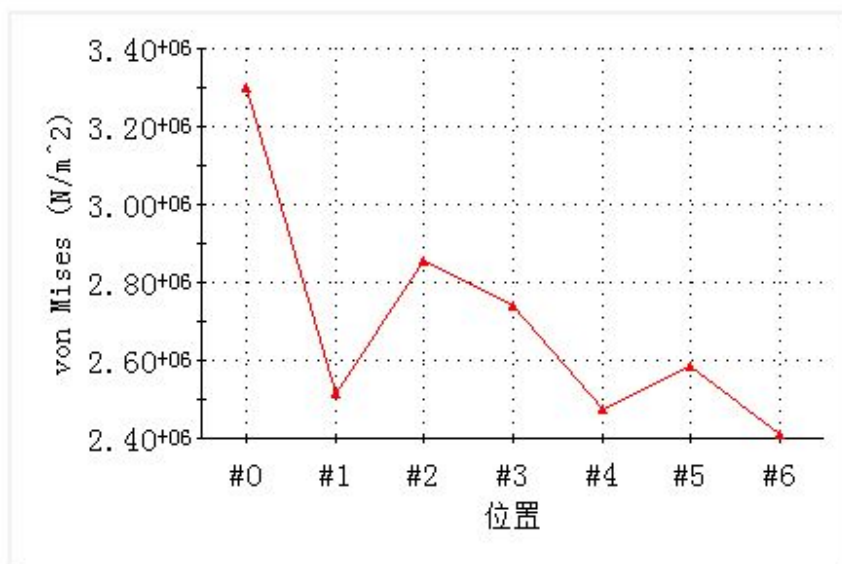
算例名称: 算例 1
图解类型: 静应力分析 节应力 应力1

4.575, 3.49e+006

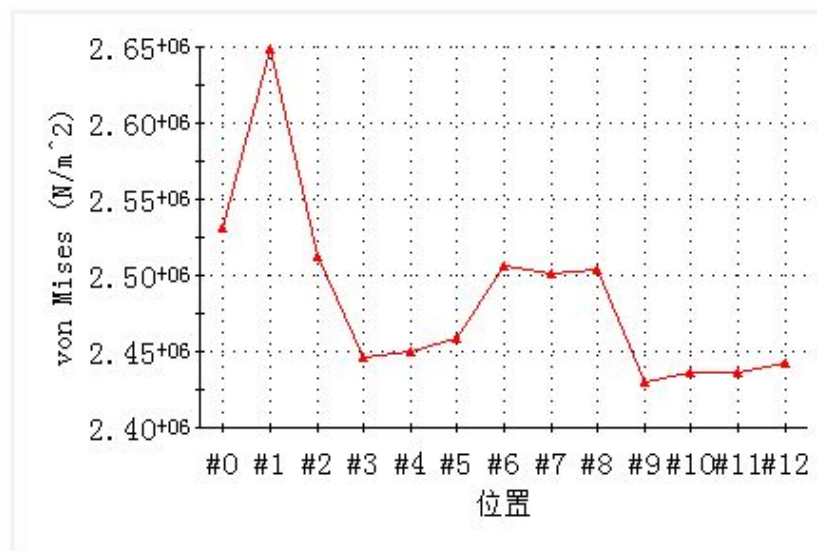
算例名称: 算例 1
图解类型: 静应力分析 节应力 应力1

-3.5875, 2.6725e+006

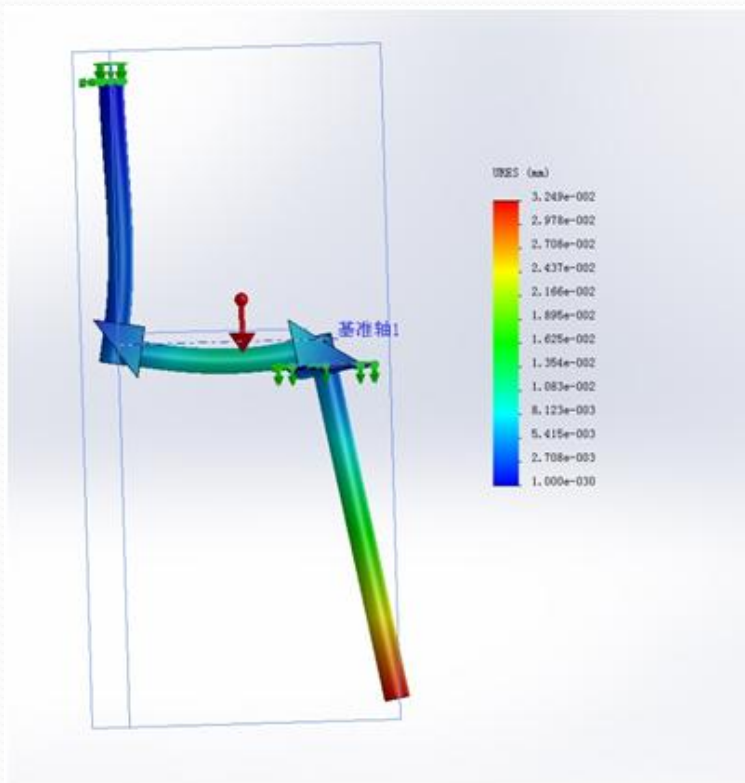
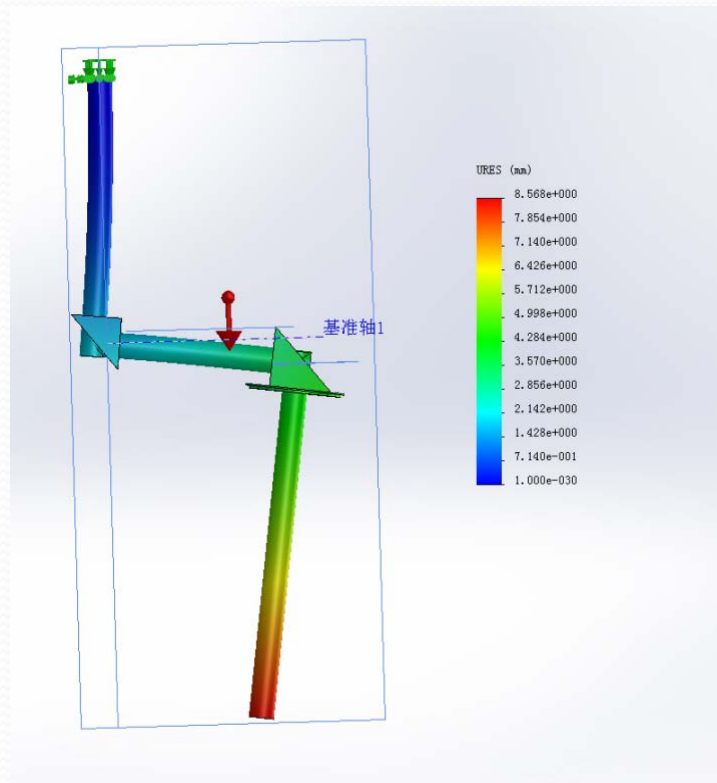
分析安装定位错误造成的形变
